POSOUZENÍ TECHNICKÉHO STAVU STOKOVÉ
SÍTĚ V OBCI

ASSESSMENT OF THE TECHNICAL CONDITION OF THE SEWER SYSTEM IN THE
VILLAGE

BAKALÁŘSKÁ PRÁCE

Martina Krulová

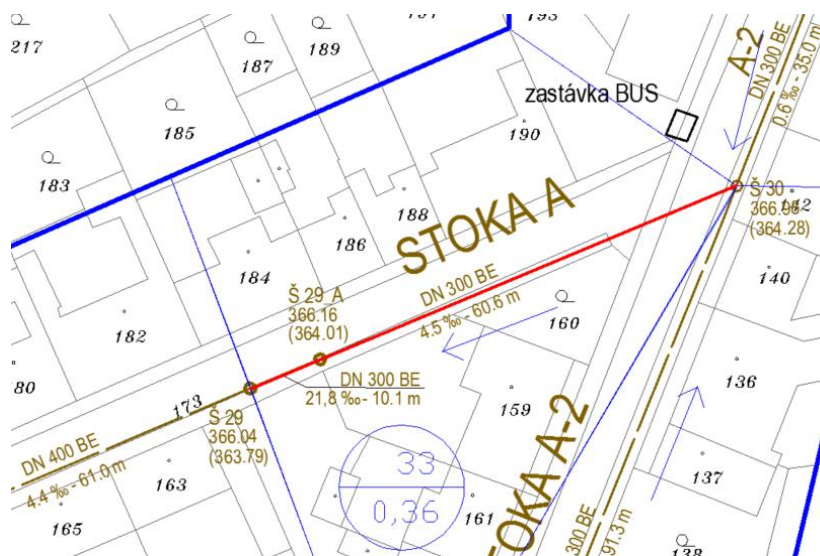
Podle výpočtů je návrhový průtok v každém úseku průtok dešťové vody, protože množství splaškových vod v každém úseku kanalizace je menší než 10 % množství vod dešťových v tom úseku. Kapacitní průtok se tedy porovnal s průtokem dešťových vod. Ukázalo se, že všechny kanalizační úseky jsou schopny bezpečně převést množství dešťové vody, až na úsek Š30-Š29 v kanalizačním okrsku číslo 33 řadu stoky A, jak jde vidět na Obrázku 11, kde je nevyhovující úsek vyznačen červenou barvou. Jde o betonové potrubí s DN 300 a se sklonem potrubí 4,5 %.

Obrázek 11 Úsek nevyhovující na návrhový dešťový průtok

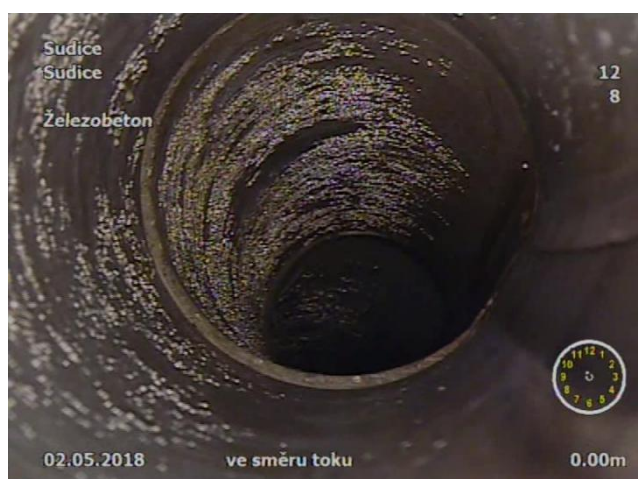
Obrázek 12 Kanalizační úsek mezi šachtami Š12 – Š8

Porucha v úseku Š12 – Š8:

BAE – Chybějící pojivo

BAF – Poškození povrchu – zvýšená drsnost (A), chemické působení - nad hladinou vody (C)

Spoj potrubí je posunutý v podélném směru a chybí v něm pojivo. Povrch potrubí je poškozený zvýšenou drsností vlivem biochemického působení kyselinou sírovou nad hladinou vody.

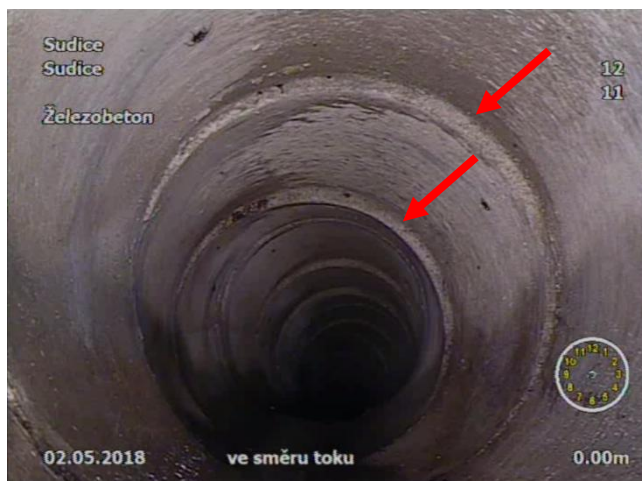
Obrázek 13 Kanalizační úsek mezi šachtami Š12 – Š11

Porucha v úseku Š12 – Š11:

BAJ – Posunutý spoj potrubí
– v podélném směru (A)

V tomto kanalizačním úseku Š12 – Š11 jsou posunuté spoje v podélném směru, které předpokládáme po celé délce potrubí v daném úseku.

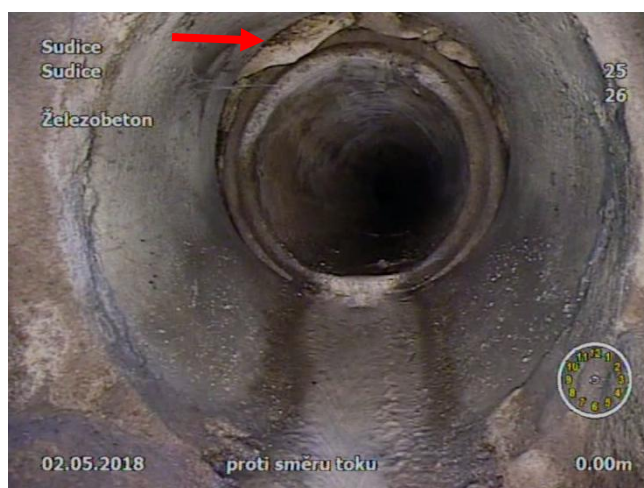
Obrázek 14 Kanalizační úsek mezi šachtami Š25 – Š26

Poruchy v úseku Š25 – Š26:

BAC – Rozlomení/destrukce stok a kanalizačních přípojek – chybějící části (B)

BAO – Okolní zemina je viditelná z důvodu poškození

Zde dochází k problému kvůli náhlé změně průměru. Okolní zemina na vrchní polovině potrubí je viditelná a jsou tam rozlomené části.

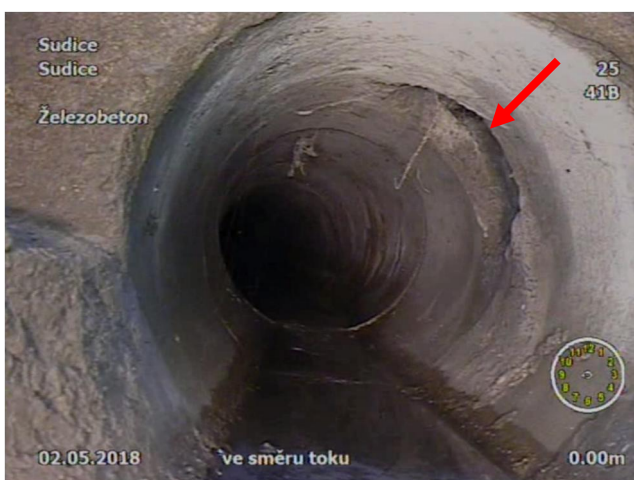
Obrázek 15 Kanalizační úsek mezi šachtami Š25 – Š41

Porucha v úseku Š25 – Š41:

BAC – Rozlomení/destrukce stok a kanalizačních přípojek – chybějící části (B)

Jak je zřejmé z Obrázku 15, tak je ve stěně potrubí na pravé vrchní straně výrazná díra.

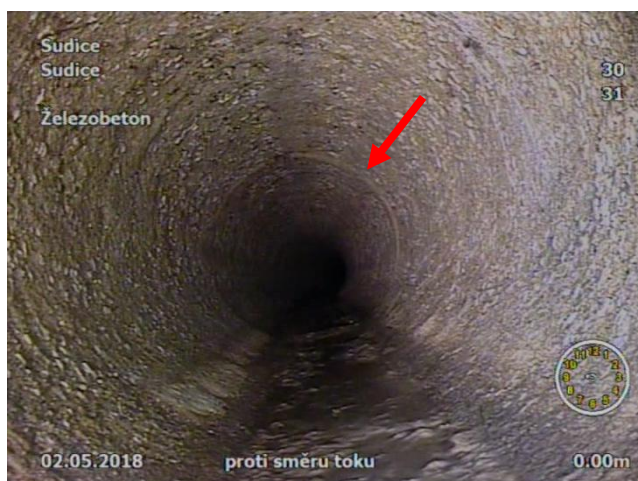
Obrázek 16 Kanalizační úsek mezi šachtami Š30 – Š31

Tento úsek má posunutý spoj potrubí v radiálním směru a poškozený povrch potrubí zvýšenou drsností vlivem biochemického působení kyselinou sírovou nad hladinou vody.

BAF – Poškození povrchu – zvýšená drsnost (A), chemické působení - nad hladinou vody (C)

BAJ – Posunutý spoj potrubí - radiální (B)

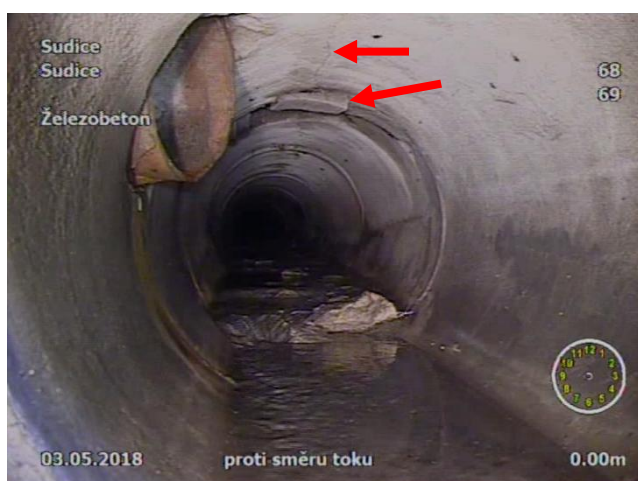
Obrázek 17 Kanalizační úsek mezi šachtami Š68 – Š70

Na vrchní straně potrubí chybí kousek stěny a z tohoto místa se táhne prasklina v podélném směru. Také jsou v tomto místě usazeniny, které se pravděpodobně při dešti uvolní a odplavou.

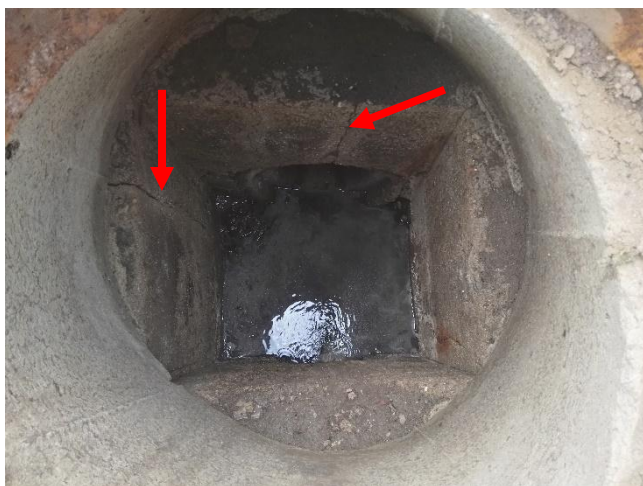
Obrázek 18 Kanalizační šachta Š15

Poruchy v Š15:

Tvorba prasklin – **DAB** – prasklina (B)
- svislá (A)

Na stěnách této šachty jsou vytvořené praskliny, kde jedna z nich se nachází přímo nad potrubím kanalizačního řadu (šipka vpravo na Obrázku 18). Obě dvě praskliny se nachází po celé výšce stěny šachty.

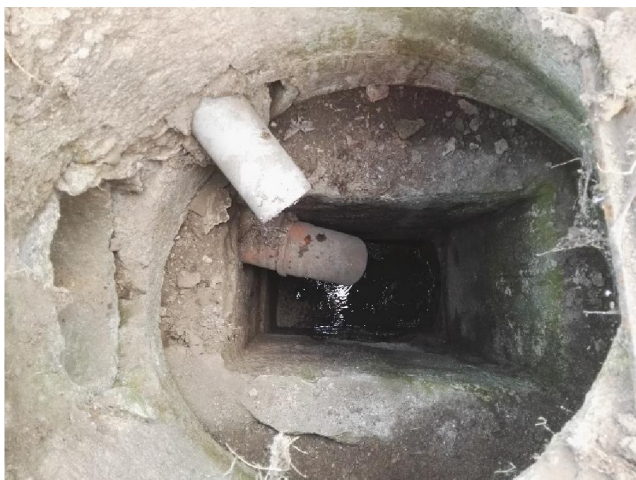
Obrázek 19 Kanalizační šachta Š20

Poruchy v Š20:

Vyčnívající (přesazené) potrubí – **DAG**

Na Obrázku 19 jsou vidět nevhodně napojené přípojky v šachtě č. 20, které výrazně přesahují do prostoru šachty, kde výše položené potrubí je napojení z odtokového žlabu v chodníku před rodinným domem a druhé potrubí je odvod odpadní vody z nedalekého rodinného domu. Přípojky nezasahují do průtočného profilu a tak provoz kanalizace neovlivňují.

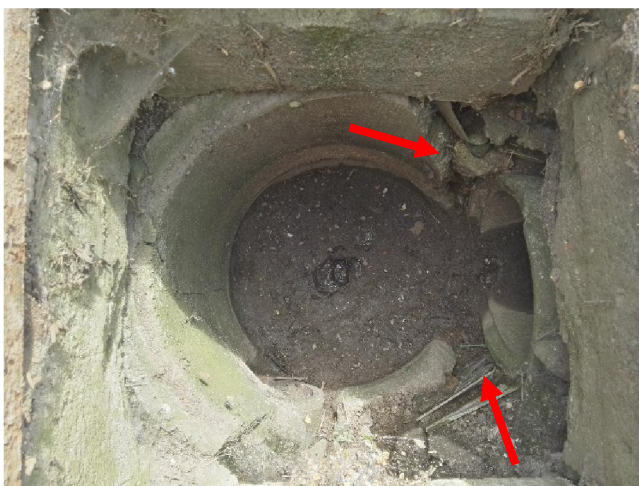
Poruchy v Š24:

Deformace – **DAA** – globální (B)

Betonová skruž v koncové šachtě č. 24 je prasklá a čtvrtina skruže chybí. V této oblasti je umístěno potrubí kanalizačního řadu a napojení je nevyhovující. Ve zborcených místech jsou odpadlé části konstrukce a hlína. Na dně se nachází 10 cm sedimentu – hlíny.

Měla by se provádět pravidelná revize kanalizačních šachet a hlídat jestli nedochází ke zhoršení technického stavu. Také by se měla provádět pravidelná údržba a tím se vyhnout následným možným problémům na stokové síti, jako je například snížení průtočnosti šachty vlivem velké míry sedimentace.

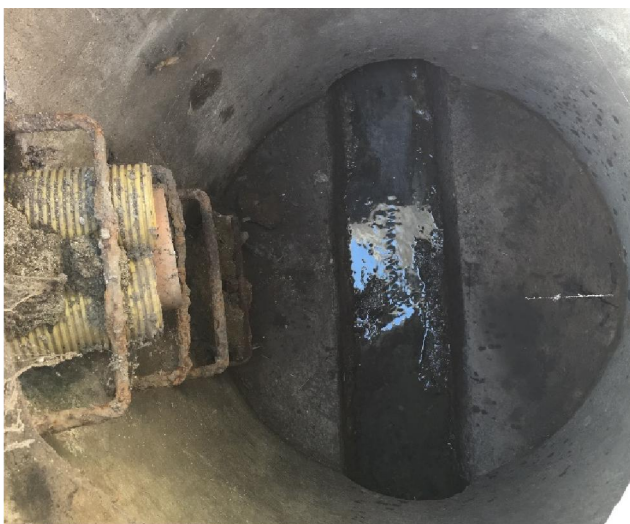
Obrázek 21 Kanalizační šachta Š40

Poruchy v Š40:

Vyčnívající (přesazené) potrubí – **DAG**

Poškozené stupadlo nebo žebřík – **DAQ**
– zkorodované stupadlo (C)

V této šachtě je předsazená přípojka nacházející se mezi stupadly a stupadla jsou značně zkorodovaná. Až na tyto dva menší problémy je šachta č. 40 v dobrém technickém stavu. Stěny jsou hladké, materiál šachty není degradovaný a na dně se nenachází sedimenty.

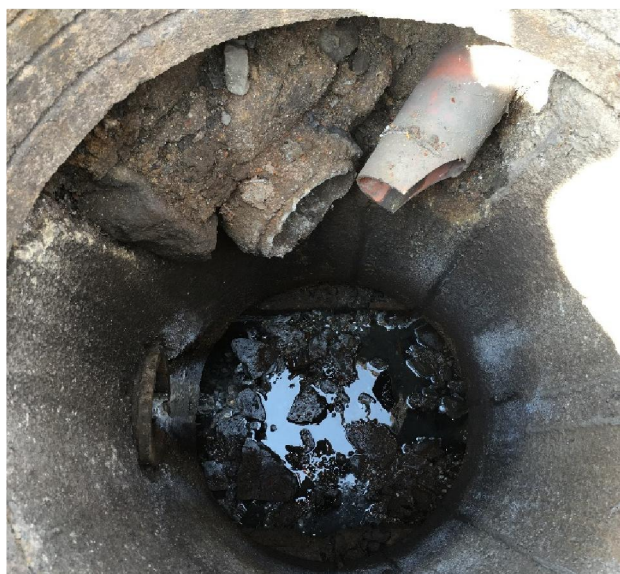
Obrázek 22 Kanalizační šachta Š46

Poruchy v Š46:

Vyčnívající (přesazené) potrubí – **DAG**

Jak je vidět na Obrázku 22 je tady zdeformovaná konstrukce stěny šachty, kde dochází k drolení a opadávání částí na dno šachty. V okolí poničené části je zemina a nachází se zde předsazené potrubí a přípojka, která je poškozena. Tato šachta je v nejhorším technickém stavu ze všech šachet na posuzované stokové síti a mělo by zde být uvažováno s uskutečněním sanace v blízké době.

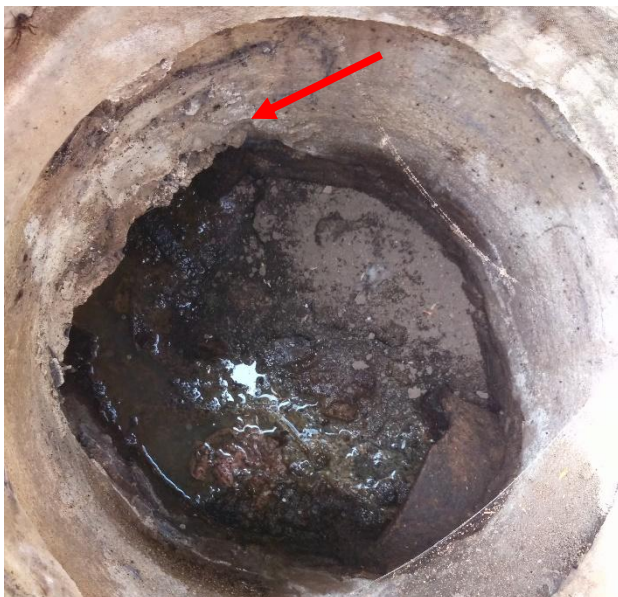
Obrázek 23 Kanalizační šachta Š76

Jedná se o přípojkovou šachtu, kde se nachází přesazené potrubí a usazeniny v podobě písku a bahna. Stěna šachty má odrolený povrch a jako ve většině šachet v obci zde chybějí stupačky.

Poškození povrchu – **DAF** – odloupení
(B)

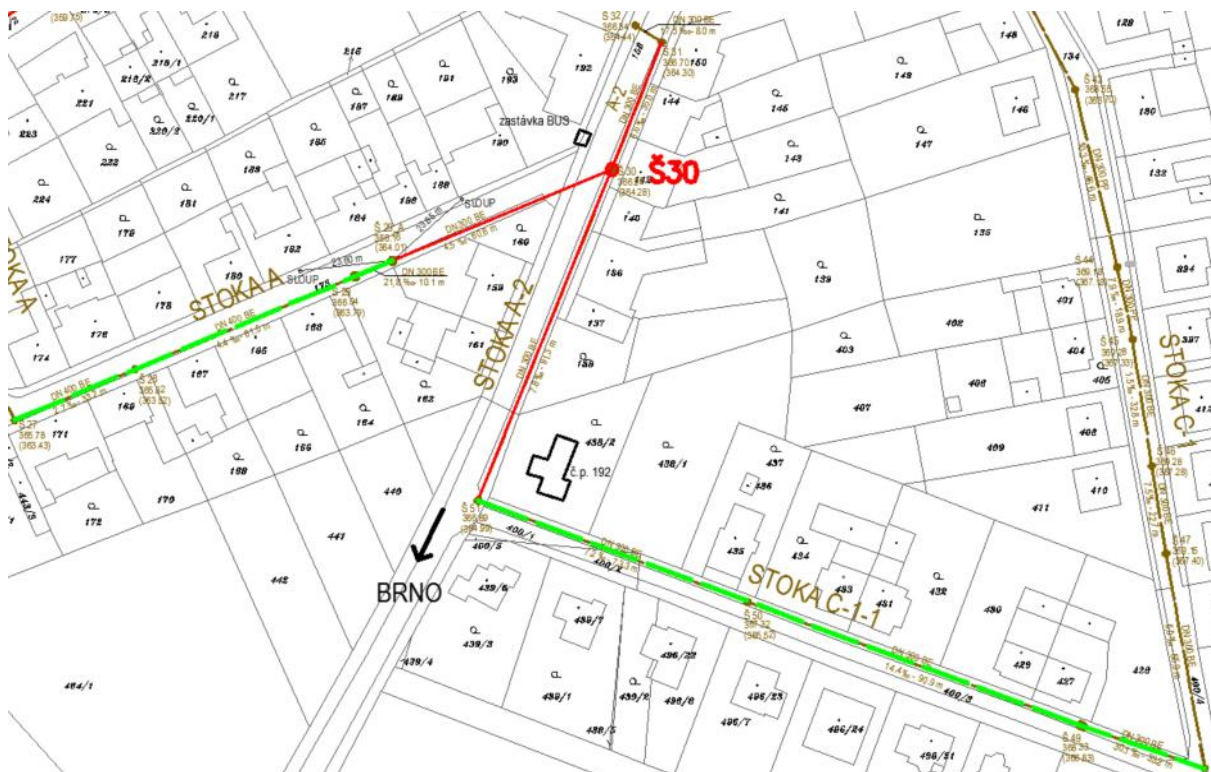
Obrázek 24 Kamerový průzkum v šachtě Š30

Byl proveden kamerový průzkum v šachtě Š30 na stoce řadu A. Pohled byl proveden všemi směry a na každém úseku je povrch potrubí poškozený vlivem biochemického působení kyseliny sírové. Na úsecích, které jsou vyznačeny zelenou barvou na Obrázku 24, předpokládáme stejný stav potrubí, tedy že povrch potrubí je také poškozen vlivem biochemické koroze.

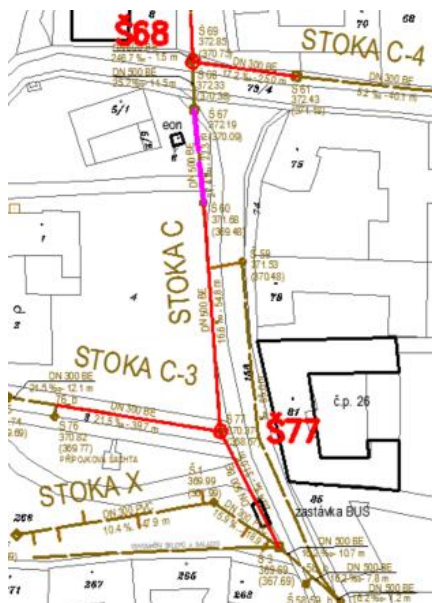
Obrázek 25 Kamerový průzkum v šachtě Š77

Byla použita kamera v šachtě Š77 na stoce C. V pohledu směrem na šachtu Š60 je posunutý spoj potrubí. Fialový úsek na Obrázku 25 značí předpoklad výskytu stejné poruchy. Stav při pohledu kamerou ostatními směry nevykazuje žádné poruchy.

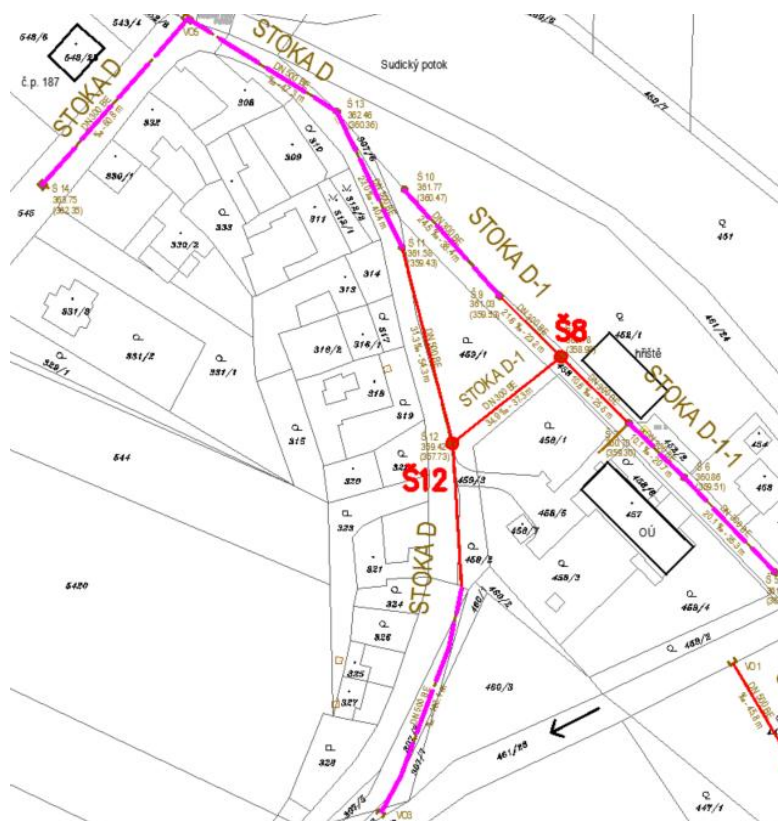
Obrázek 26 Kamerový průzkum v šachtách Š8 a Š12

V této části byly provedeny průzkumy ve 2 šachtách a v každém směru byla zjištěna stejná porucha, kterou je posunutý spoj potrubí. Předpokládáme, že celá stoka řady D vykazuje stejnou poruchu. Předpoklad stejné poruchy je znázorněn fialovou barvou na Obrázku 26.

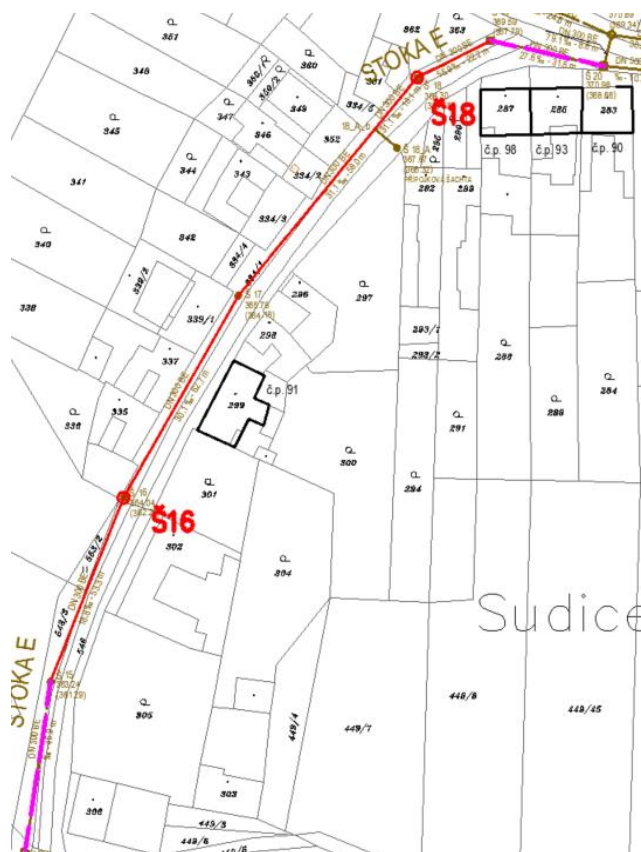
Obrázek 27 Kamerový průzkum v šachtách Š16 a Š18

U celého úseku na stoce E vyznačeným červenou barvou na Obrázku 27 je posunutý trubní spoj. Předpokládáme, že koncové úseky této stoky vykazují stejnou poruchu (fialová barva).
